## Naczepa z wyrwaną osią

07.04.2021

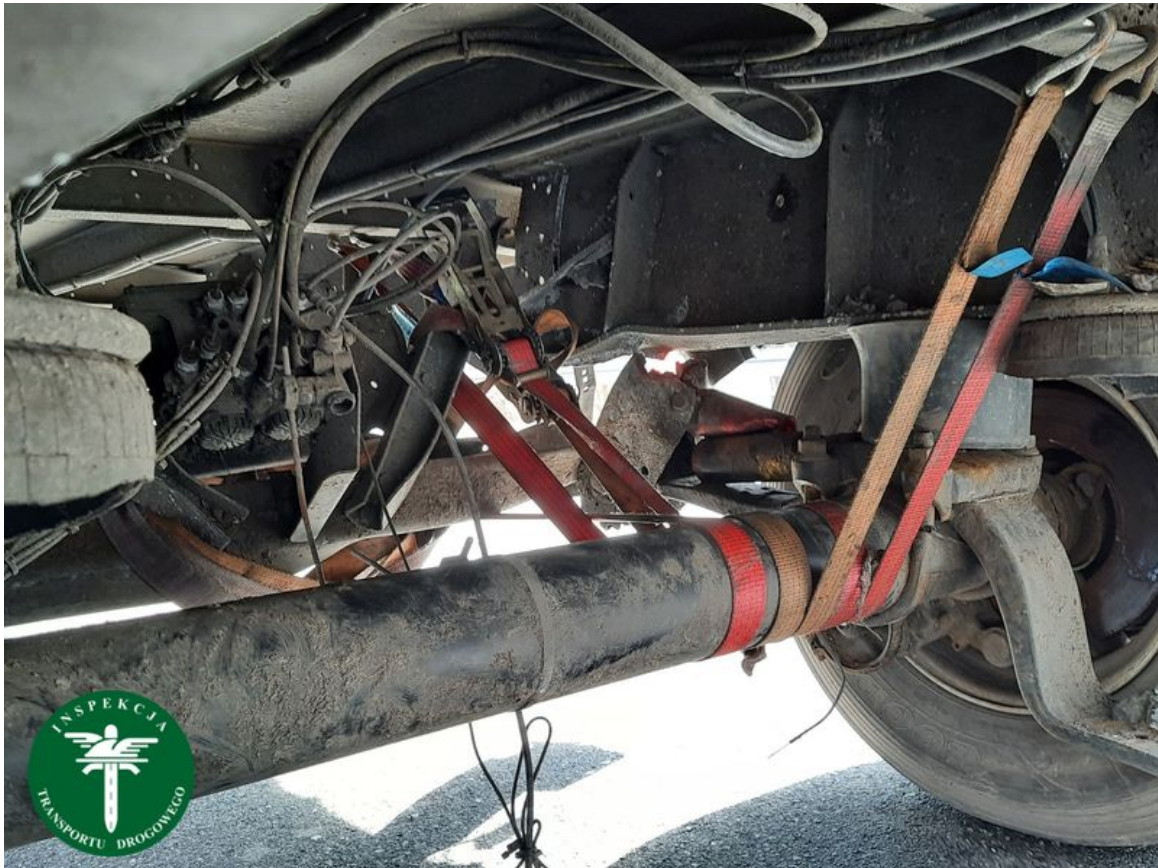
Oś naczepy została wyrwana z mocowań - jak się okazało - w wyniku zdarzenia drogowego w Czechach. Przewoźnik chcąc doprowadzić naczepę do miejsca garażowania zabezpieczył uszkodzony element pasami transportowymi. Inspektorzy z Wojewódzkiego Inspektoratu Transportu Drogowego we Wrocławiu wycofali uszkodzony pojazd z ruchu.

6 kwietnia inspektorzy z kłodzkiego oddziału dolnośląskiej Inspekcji Transportu Drogowego prowadząc kontrole na terenie powiatu kłodzkiego, otrzymali od funkcjonariuszy Straży Granicznej informację, że przez polsko-czeskie przejście graniczne w miejscowości Kudowa Słone wjechał do Polski pojazd, którego naczepa ma widoczne uszkodzenia. Inspektorzy zatrzymali zestaw do kontroli w Kudowie Zdroju. Informacja przekazana przez pograniczników potwierdziła się. Jedna oś naczepy była wyrwana z mocowań. Jak się okazało, do uszkodzenia doszło w wyniku zdarzenia drogowego w Czechach. Zniszczenie elementu nośnego spowodowało również uszkodzenie pozostałych układów i podzespołów pojazdu. Niesprawny był układ hamulcowy, uszkodzony układ ABS, a brak mocowania osi pojazdu powodował pogorszenie stabilności toru jazdy. Uszkodzony był również układ zawieszenia pneumatycznego w którym brakowało poduszek pneumatycznych. Przewoźnik chcąc doprowadzić naczepę do miejsca garażowania zabezpieczył uszkodzony element pasami transportowymi. Wobec przewoźnika inspektorzy wszczęli postępowanie administracyjne, a kierowcę ukarali mandatem karnym za stworzenie zagrożenia bezpieczeństwa w ruchu drogowym. Uszkodzoną naczepę wycofano z ruchu.
