## Wyłączył tachograf zapalając światło w kabinie

18.01.2021

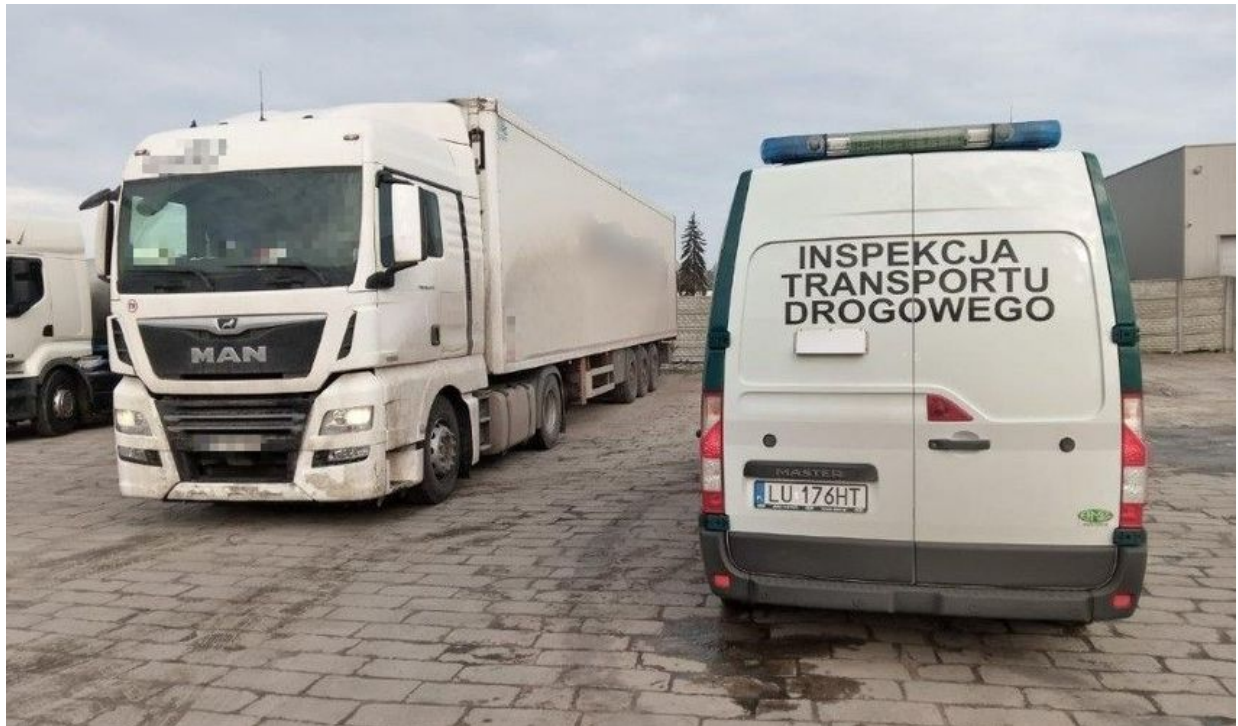
Aby wyłączyć tachograf należało włączyć oświetlenie wnętrza kabiny – takie nietypowe rozwiązanie ujawnili w tureckiej ciężarówce inspektorzy lubelskiej Inspekcji Transportu Drogowego. Rutynowa kontrola zakończyła się wizytą w serwisie tachografów. Ostatecznie zestaw został skierowany na wyznaczony parking strzeżony do czasu wpłacenia kaucji przez przewoźnika.

Ciężarówkę przewożącą sery z Litwy do Azerbejdżanu zatrzymał patrol ITD we wtorek (12 stycznia) na krajowej „dziewiętnastce” w powiecie bialskim. Analiza wydruków z tachografu wzbudziła podejrzenia inspektorów, że w samochodzie jest zamontowane urządzenie, które pozwala kierowcy na fałszowanie zapisów czasu pracy. Funkcjonariusze znaleźli ukryte w ciągniku siodłowym urządzenie, służące do rejestrowania rzekomego odpoczynku kierowcy w trakcie jazdy. Aby wyłączyć tachograf należało włączyć oświetlenie wnętrza kabiny.

Ciężarówkę skierowano do serwisu tachografów. Tam zostało zdemontowane niedozwolone urządzenie i następnie doprowadzono system tachografu do stanu zgodnego z prawem na koszt właściciela pojazdu. Wobec przewoźnika wszczęto postępowanie administracyjne. Za ujawnioną nieprawidłowość grozi mu blisko 12 tys. zł kary. W momencie kontroli drogowej kierowca nie miał wystarczającej kwoty na wpłacenie kaucji na poczet kary. Ciężarówka została skierowana na wyznaczony parking strzeżony.
