Nietypowa „pomoc drogowa”

21.07.2021

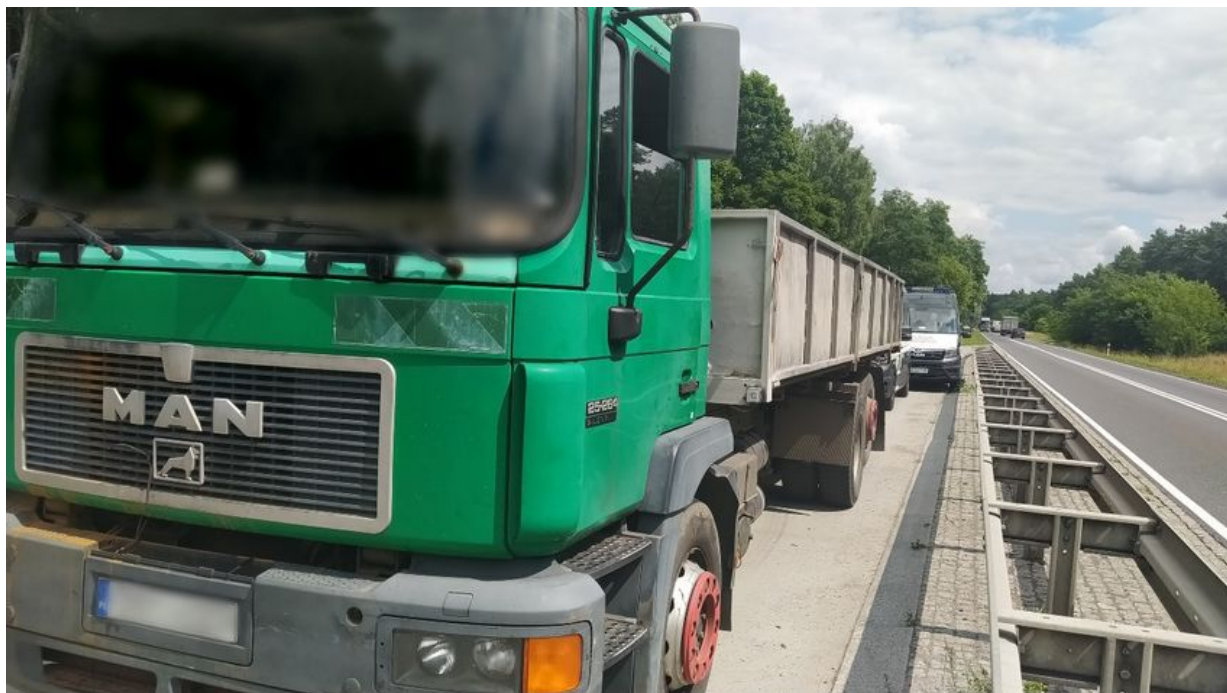
Ciężarówka ze skrzynią ładunkową była zarejestrowana jako pojazd specjalny pomocy drogowej. Samochód nie miał wymaganego wyposażenia wskazującego na taki rodzaj przeznaczenia. Nie posiadał również ważnego badania technicznego oraz przeglądu okresowego tachografu. Miał za to opony o różnej rzeźbie bieżnika na tej samej osi. Nieprawidłowości stwierdzili inspektorzy kujawsko-pomorskiej Inspekcji Transportu Drogowego.

Inspektorów zaskoczyły dane zawarte w dowodzie rejestracyjnym. Okazało się, że nie jest to samochód ciężarowy, lecz... pojazd specjalny pomocy drogowej. Samochód nie posiadał bowiem specjalnie przystosowanego nadwozia do wykonywania funkcji pomocy drogowej ani wymaganego oznakowania i wyposażenia.

Ciężarówka miała natomiast opony o różnej rzeźbie bieżnika na tej samej osi, co jest niedozwolone. Pojazd poruszał się po drogach mimo nieważnego badania technicznego, a zainstalowany w nim tachograf analogowy nie miał aktualnego sprawdzenia okresowego.

W tej sytuacji inspektorzy zatrzymali dowód rejestracyjny pojazdu, a wobec jego właściciela wszczęli postępowanie administracyjne. Za stwierdzone nieprawidłowości przewoźnikowi grozi kara pieniężna.
