Nieprawidłowe transporty na wagach ITD

04.05.2020

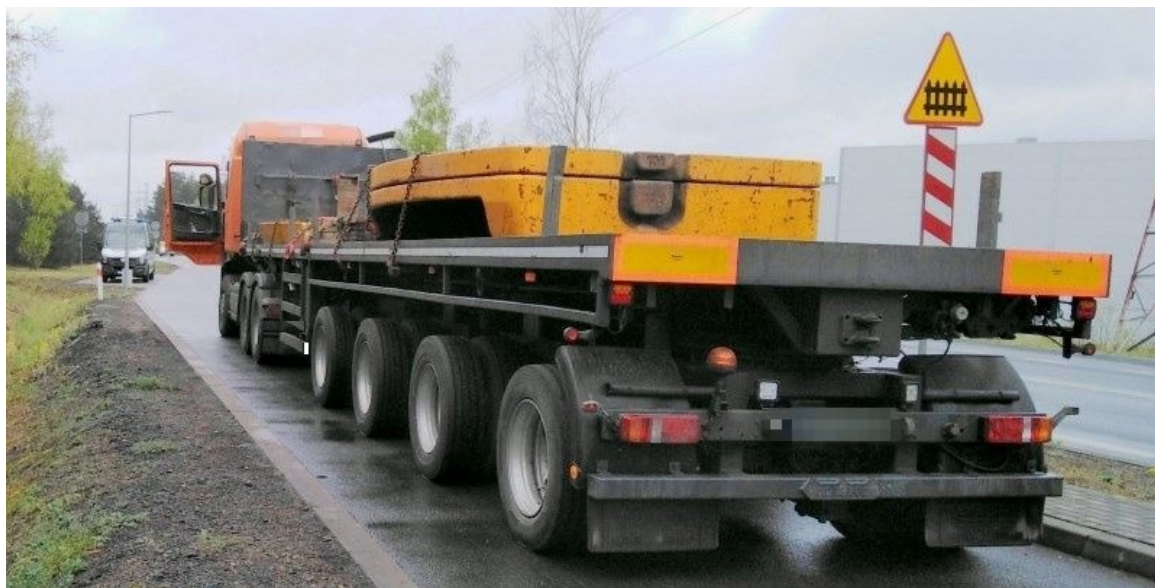
Ponad 59 ton zamiast dopuszczalnych 40 ważył zestaw przewożący elementy obciążenia do dźwigu zatrzymany do kontroli w Wielkopolsce. Sporo za dużo ważyły również dwie ciężarówki z szambami betonowymi i drewnem, które zatrzymał patrol łódzkiej Inspekcji Transportu Drogowego w Piotrkowie Trybunalskim. Za stwierdzone nieprawidłowości przewoźnikom grożą wysokie kary pieniężne.

mandatami. Wobec przewoźników toczą się postępowania administracyjne w sprawie nałożenia kar pieniężnych. Pojazdy zostały wycofane z ruchu do momentu rozładowania nadmiaru przewożonego ładunku na inne samochody.
