Niesprawny zestaw odholowany do serwisu

09.10.2020

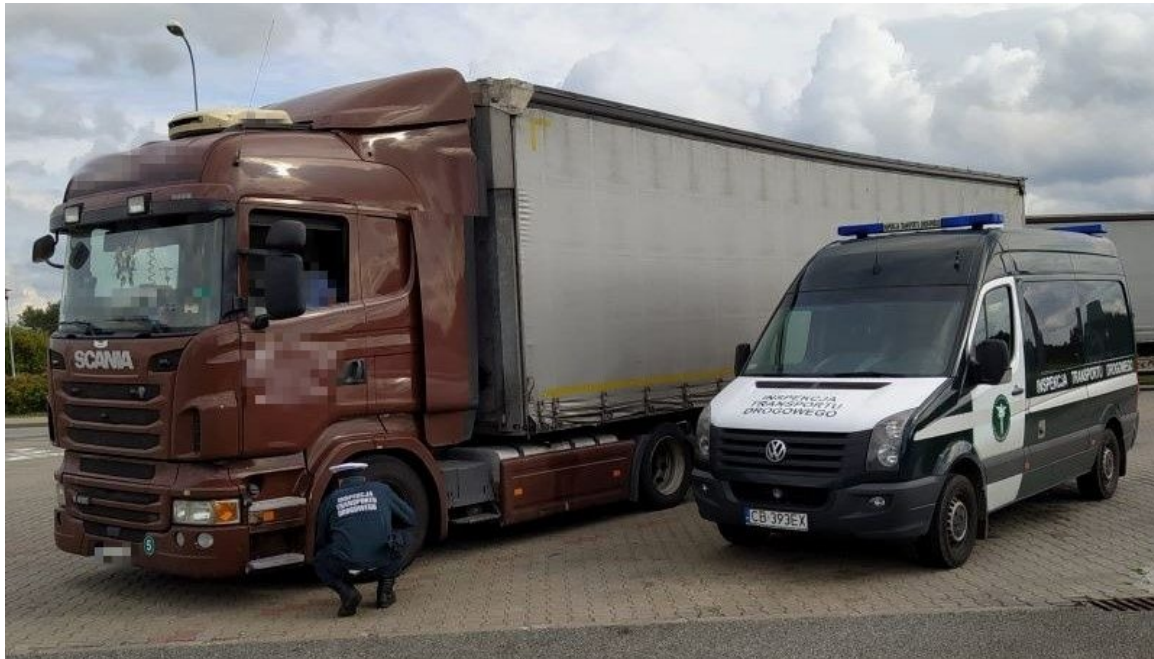
Luzy w układzie kierowniczym i większość opon nienadających się do użytku – to najpoważniejsze usterki, jakie ujawnili w węgierskiej ciężarówce inspektorzy kujawsko-pomorskiej Inspekcji Transportu Drogowego. Zestaw odjechał na holowniku z miejsca kontroli drogowej do warsztatu.

Kontrola stanu technicznego ujawniła szereg poważnych nieprawidłowości. W ciągniku siodłowym wykryto znaczny luz na połączeniach układu kierowniczego. Mogło to doprowadzić do rozłączenia się poszczególnych elementów układu podczas jazdy. Ponadto na pierwszej osi - kierownej samochodu ciężarowego stwierdzono pęknięcia i uszkodzenia obu opon.

Z kolei w naczepie tylko jedna z sześciu opon była w dobrym stanie. A to tylko dlatego, że dzień wcześniej kierowca wymienił ją w trasie po tzw. wystrzale. W pozostałych oponach stwierdzono głębokie pęknięcia i uszkodzenia bieżnika. W dwóch oponach widoczne były druty.

Inspektorzy zatrzymali dowód rejestracyjny ciągnika siodłowego oraz naczepy, wydali kierowcy zakaz dalszej jazdy i ukarali go mandatem. Na miejsce kontroli drogowej przewoźnik przysłał specjalistyczny pojazd pomocy drogowej, którym odholowano niesprawny zestaw do warsztatu. Wobec przewoźnika drogowego i osoby zarządzającej transportem w przedsiębiorstwie wszczęto postępowania administracyjne w sprawie nałożenia kar pieniężnych.
