## Ciężarówka z nieprawidłowym tachografem

19.02.2021

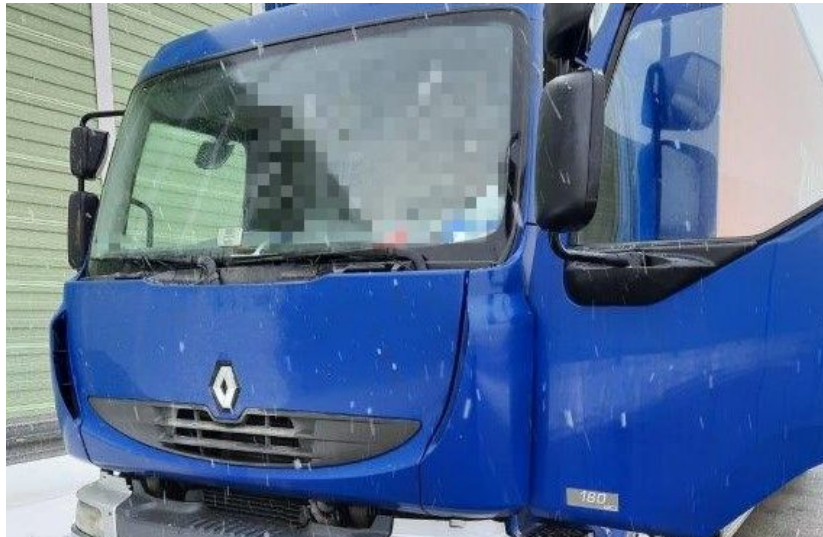
Tachograf\_ciezarowka\_17.02.2021\_Nr1.jpg (44 KB)

Kierowca ciężarówki należącej do polskiego przewoźnika rejestrował swoje aktywności na wykresówkach zamiast karcie. Samochód był wyposażony w tachograf analogowy, choć powinien posiadać urządzenie cyfrowe. Ujawnili to w trakcie kontroli inspektorzy Inspekcji Transportu Drogowego z Radomia.

Ciężarówkę zatrzymał patrol ITD na ekspresowej „siódemce” koło Szydłowca w środę (17 lutego). Kierujący rejestrował swoje aktywności na wykresówce, choć powinien na karcie. Ustalono, że samochód zarejestrowano po raz pierwszy 5 września 2006 roku i jest wyposażony w tachograf analogowy. Tymczasem w ciężarówkach z datą pierwszej rejestracji po 1 maja 2006 roku powinien być zamontowany tachograf cyfrowy.

Za stwierdzoną nieprawidłowość odpowiedzialność teraz przewoźnik i zarządzający transportem w firmie. Wobec nich wszczęto postępowanie administracyjne z ustawy o transporcie drogowym. Przedsiębiorcy grozi 10 tys. zł kary, a osobie zarządzającej transportem 2 tys. zł kary.
