Manipulacje w tachografach zagranicznych przewoźników

11.07.2019

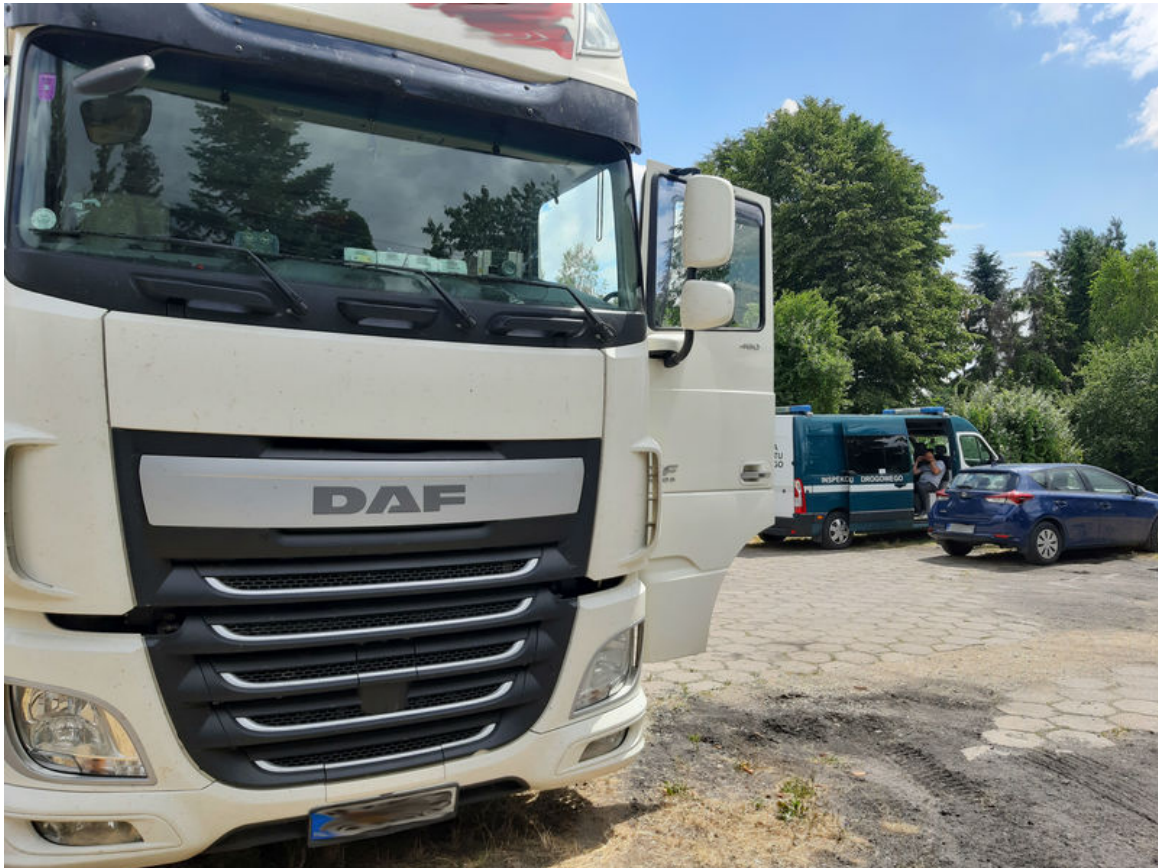
Wyłącznik tachografu w pojeździe węgierskiego przewoźnika i urządzenie, które fałszowało zapisy rejestratora czasu pracy w słowackiej ciężarówce wykryli w ostatnich dniach małopolscy inspektorzy Inspekcji Transportu Drogowego. Przewoźnikom grożą kary kilkunasty tysięcy złotych.

Kierowca, który prowadził ciężarówkę węgierskiego przewoźnika, po rozładunku towaru w Tymbarku, wracał 8 lipca z Polski na Węgry. Został zatrzymany do kontroli przez małopolską Inspekcję Transportu Drogowego. Ten przewóz międzynarodowy nie był legalny, kierowca naruszał normy czasu pracy, a „pomagał” mu w tym umieszczony w impulsatorze wyłącznik. Dalsza podróż na Węgry mogła być kontynuowana dopiero po demontażu wyłącznika. Natomiast przewoźnik musi się liczyć z karą administracyjną 11 tysięcy złotych.

Słono może też zapłacić przedsiębiorca ze Słowacji, którego pojazd skontrolowali także małopolscy inspektorzy ITD kilka dni przed kontrolą ciężarówki węgierskiej. W tym przypadku również wykryto manipulacje w tachografie. Zatrzymany w Podgórskiej Woli kierowca przewoził towar z Niemiec na Słowację. Podczas kontroli inspektorzy wykryli urządzenie, które fałszowało zapisy rejestratora czasu pracy. Włączał je kierowca, a po wyłączeniu zapłonu następowała automatyczna dezaktywacja. Diagności ustalili, że urządzenie podłączono do łańcucha kinematycznego tachografu oraz do magistrali CAN samochodu ciężarowego. Wykryto również przeróbkę nadajnika impulsów tachografu.

Po kontroli kierowca dostał 2 tysiące złotych mandatu, a wobec przewoźnika toczy się postępowanie zagrożone 12 tysiącami złotych kary. Przedsiębiorca musiał też naprawić instalację elektryczną pojazdu i wymienić te elementy tachografu cyfrowego, które zostały wcześniej nielegalnie przerobione.
