Niewłaściwe rozmieszczenie ładunku

21.07.2021

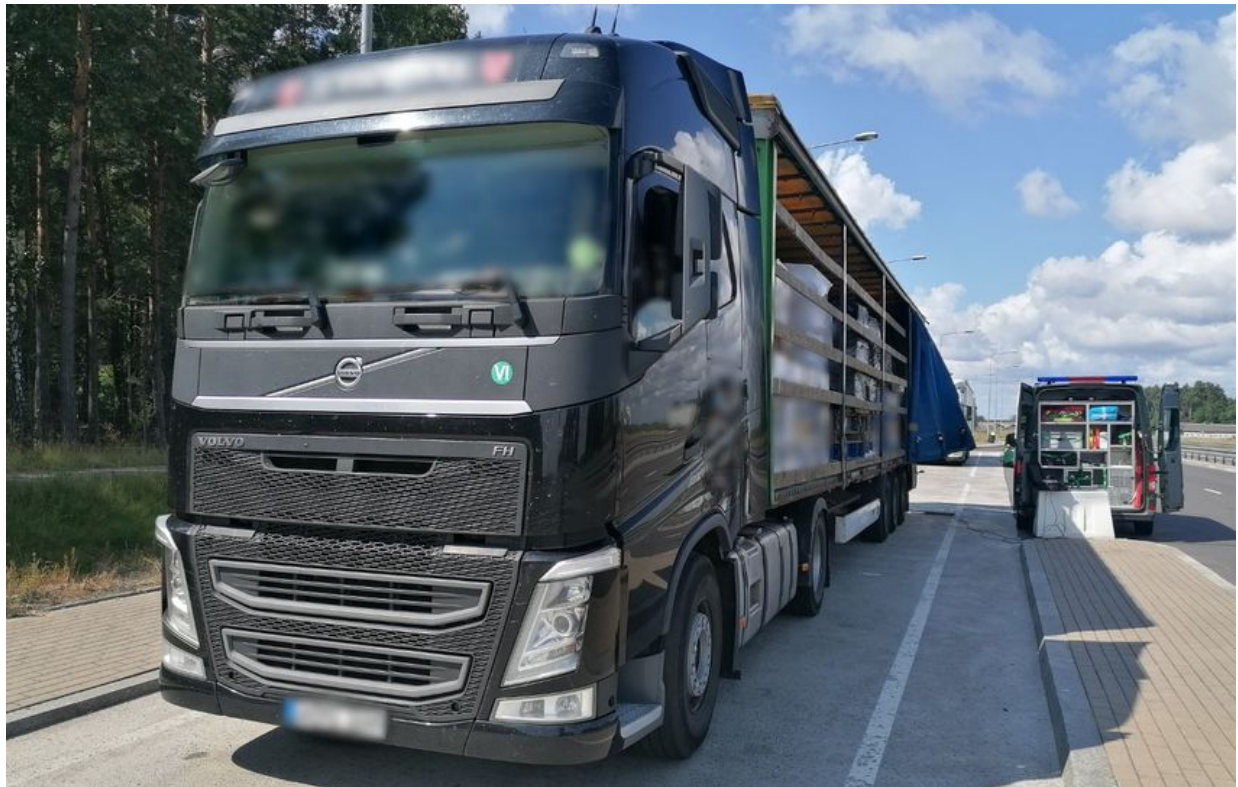
O tym, że źle rozmieszczony ładunek może spowodować spore przekroczenia dopuszczalnych nacisków osi pojazdów na drogę przekonali się ostatnio dwaj kierowcy ciężarówek. Zestawy wycofali z dalszej jazdy inspektorzy podlaskiej oraz wielkopolskiej Inspekcji Transportu Drogowego. Za stwierdzone nieprawidłowości wszczęto postępowania administracyjne wobec przewoźników.

Inspektorzy wstrzymali oba transporty i skierowali ciężarówki na parkingi strzeżone do momentu doprowadzenia nacisków osi pojazdów do stanu zgodnego z przepisami. Za stwierdzone nieprawidłowości konsekwencje finansowe grożą przewoźnikom. Wobec nich zostały wszczęte postępowania administracyjne.
