Niekompletny układ hamulcowy naczepy

02.10.2020

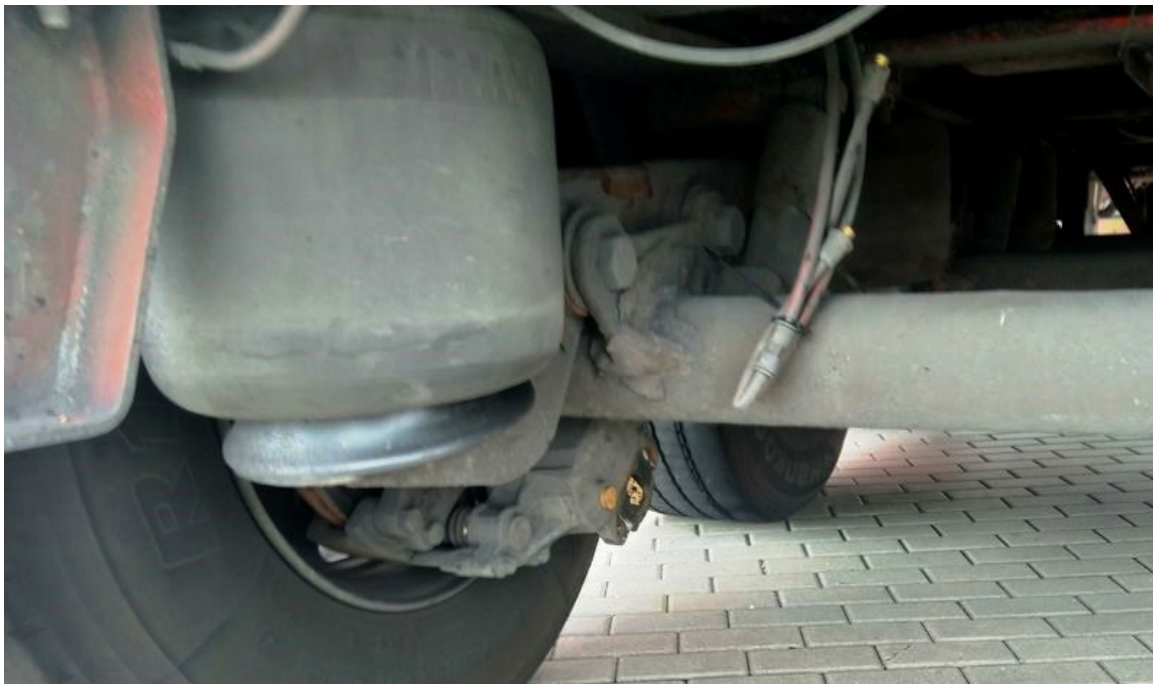
Bez klocków, zacisku hamulcowego i z odłączonym przewodem hamulcowym przy jednym z kół naczepy poruszał się zastaw zatrzymany przez inspektorów warmińsko-mazurskiej Inspekcji Transportu Drogowego. Nie sprawny pojazd wycofano z ruchu.

Ciągnik siodłowy z naczepą został zatrzymany do rutynowej kontroli we wtorek (29 września) przez patrol ITD z Olsztyna. Przy jednym z kół naczepy inspektorzy ujawnili usterkę zagrażającą bezpieczeństwu ruchu drogowego. Brakowało przy nim zacisku, klocków hamulcowych i odłączony był przewód hamulcowy.

Pojazd w takim stanie technicznym nie powinien wyjechać na drogę. Kontrola w tym przypadku zakończyła się zatrzymaniem dowodu rejestracyjnego naczepy i wydaniem zakazu jej dalszej jazdy. Wobec przewoźnika drogowego wszczęto postępowanie w sprawie nałożenia 2 tysięcy złotych kary.
