Niesprawne hamulce i niezabezpieczony ładunek

22.05.2020

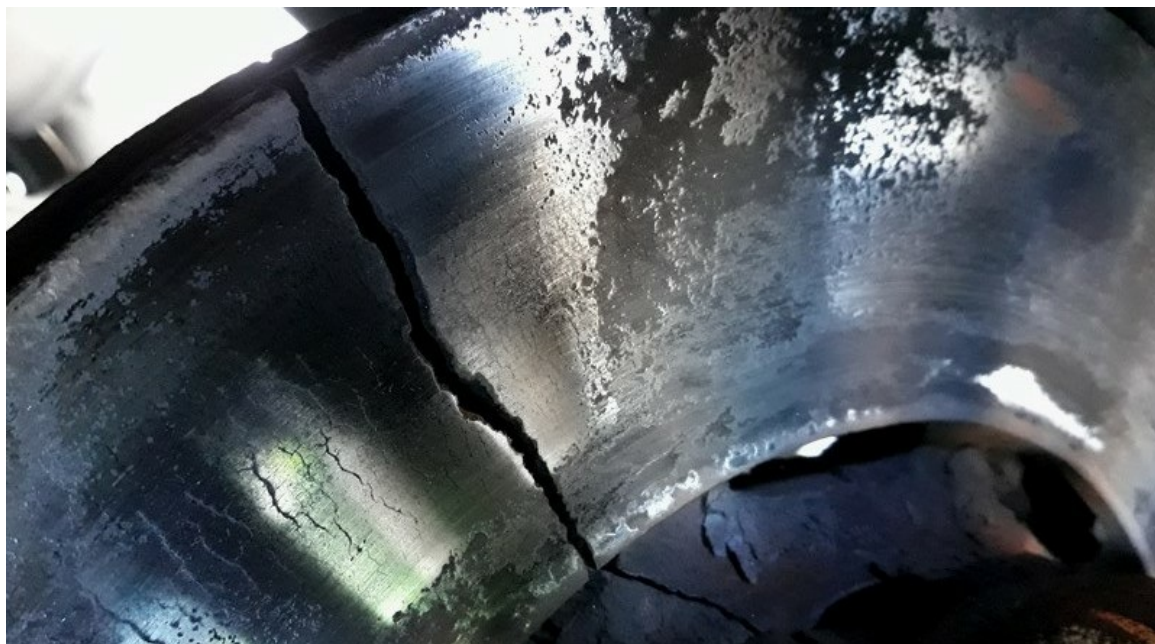
W czwartek (21 maja) na ekspresowej „siódemce” w miejscowości Barak koło Szydłowca inspektorzy ITD zatrzymali do rutynowej kontroli zespół pojazdów, którym przewożono palety z kostką brukową. Kierujący ciężarówką w żaden sposób nie zabezpieczył ładunku przed możliwością niekontrolowanej zmiany miejsca położenia podczas jazdy. Nagły manewr zestawu mógł doprowadzić do wypadnięcia palet z kostką na drogę.

Oprócz tego w trakcie sprawdzania stanu technicznego funkcjonariusze ujawnili niebezpieczne usterki układu hamulcowego naczepy. Tarcza hamulcowa przy lewym kole na trzeciej osi była pęknięta. Natomiast przy lewym kole na pierwszej osi naczepy brakowało zacisku hamulcowego. Na tym nie skończyła się lista stwierdzonych nieprawidłowości w skontrolowanym transporcie kostki. Tachograf w ciężarówce nie został poddany kalibracji w odpowiednim terminie.

Kontrola ITD zakończyła się zatrzymaniem dowodów rejestracyjnych pojazdów. Kierującego ukarano mandatami za niezabezpieczenie ładunku i stan techniczny naczepy. Otrzymał zakaz dalszej jazdy z miejsca kontroli drogowej do czasu naprawy stwierdzonych usterek oraz prawidłowego zabezpieczenia ładunku. Za poważne zaniedbanie stanu technicznego naczepy i dopuszczenie jej do ruchu surowsze konsekwencje finansowe grożą przewoźnikowi. Wobec niego będzie wszczęte postępowanie administracyjne w sprawie nałożenia kar na kwotę 3 tysięcy złotych.
