Odłączony przewód hamulcowy

13.02.2020

Zamiast naprawić awarię, mechanik zaślepił przewód hamulcowy przy jednym z kół naczepy. Kierowca ciężarówki za przyzwoleniem szefa od dłuższego czasu jeździł z niesprawnym hamulcem przy tym kole. Właścicielowi pojazdu grozi teraz kara pieniężna.

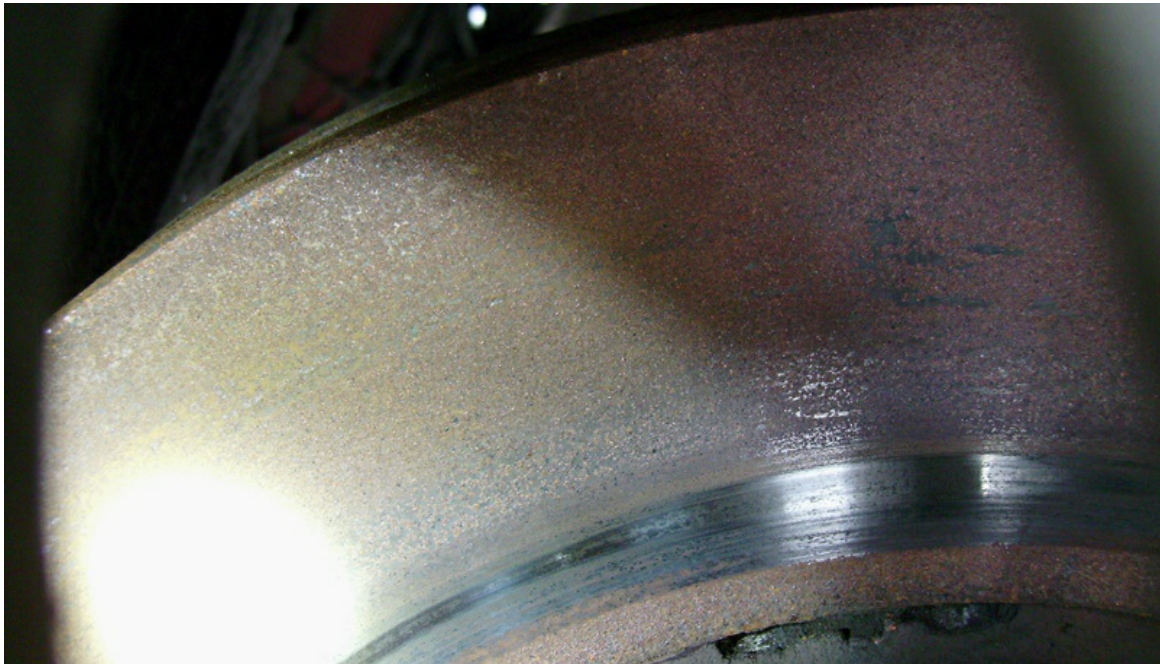
W trakcie sprawdzania stanu technicznego uwagę inspektorów zwróciła gruba warstwa rdzy pokrywającej powierzchnię tarczy hamulcowej przy jednym z kół naczepy. Oznaczało to awarię zacisku hamulcowego. Okazało się, że mechanik firmy, do której należała ciężarówka, celowo zaślepił przewód prowadzący do miecha hamulcowego. Takie rozwiązanie miało wyeliminować nieprawidłową pracę niesprawnego układu hamulcowego przy kole.

Kierowcę ukarano mandatami. Znacznie poważniejsze konsekwencje finansowe grożą przewoźnikowi i osobie zarządzającej transportem w przedsiębiorstwie. Wobec nich toczą się postępowania administracyjne w sprawie nałożenia kar pieniężnych. Inspektorzy zatrzymali dowód rejestracyjny niesprawnej naczepy i wydali kierowcy zakaz jazdy do momentu naprawy wykrytej usterki.
