## Popołudniowa akcja ważenia w Radomiu

22.05.2020

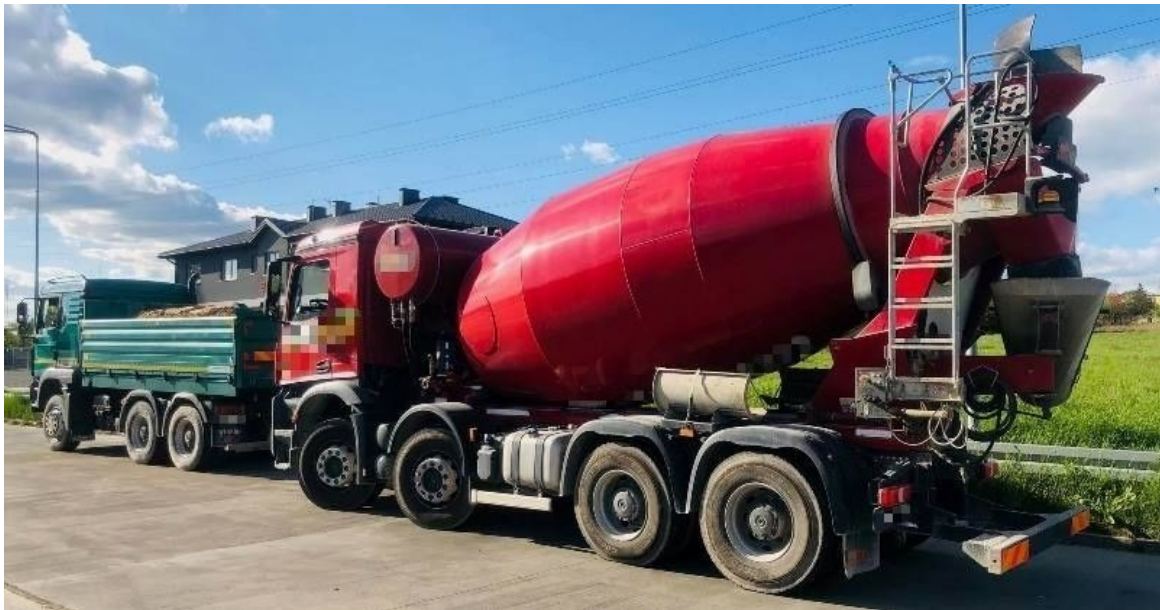
Dwie ciężarówki i trzy samochody dostawcze z nadmiarem ładunku skierował na wagę z ulic Radomia patrol mazowieckiej Inspekcji Transportu Drogowego. „Gruszka” z betonem ważyła 42,7 tony zamiast dopuszczalnych 34 ton. Z kolei dozwolony tonaż wywrotki z piachem był przekroczony o 2,2 tony. Ponadto kierowca nie zabezpieczył ładunku plandeką i nie okazał dokumentu przewozowego.

Niechlubny rekord wagowy osiągnęła czteroosiowa tzw. „gruszka” z betonem, którą zatrzymano na ul. Kieleckiej. Ciężarówka z ładunkiem ważyła 42,7 tony zamiast dopuszczalnych 34 ton. Tak duży tonaż spowodował też przekroczenie dozwolonego nacisku podwójnej osi napędowej pojazdu na drogę o 7,3 tony (nacisk wynosił 26,3 tony zamiast 19 ton). Nienormalny transport został wstrzymany do czasu przelania nadmiaru ładunku do innej betonomieszarki. Kierowcę ukarano mandatem, a wobec przewoźnika wszczęto postępowanie administracyjne. Przedsiębiorcy grozi 15 tys. zł kary.
